# Tecnologia NIRI (Near Infrared Imaging) in odontoiatria - **iTerO Element 5D.**

In queste istruzioni cliniche vengono descritte le utili funzioni del sistema di imaging iTero Element 5D progettato con tecnologia NIRI e l'uso del dispositivo nelle normali procedure odontoiatriche. La tecnologia NIRI di iTero Element 5D facilita il rilevamento e il monitoraggio delle carie interprossimali sopra la gengiva senza l'utilizzo di radiazioni dannose.

Autore: Dott. Priyanka Keshav BDS, iTero Global Education

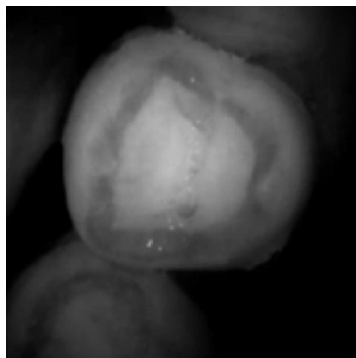
Immagine NIRI di un dente sano

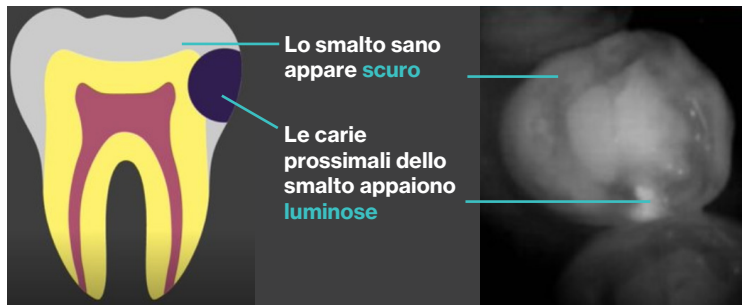
**Presentazione del caso 1:  
struttura dentale sana (premolare mascellare n.12)**

Figura 1: l'immagine mostra il premolare mascellare sinistro n.12 visualizzato con tecnologia NIRI. Lo strato esterno dello smalto che appare uniformemente scuro e il centro luminoso sono un classico esempio di dentina di una struttura dentale sana senza lesioni apparenti; osservare che il contrasto tra smalto e dentina consente di distinguerli in modo chiaro.

L'utilizzo di altre modalità di visualizzazione (visualizzazione a colori e immagini della fotocamera intraorale e NIRI) consente di confrontare i risultati per formulare diagnosi diverse; in questo caso, il colore uniforme del dente e l'apparente assenza di scolorimento o perdita dell'integrità strutturale suggeriscono che il dente sia sano.

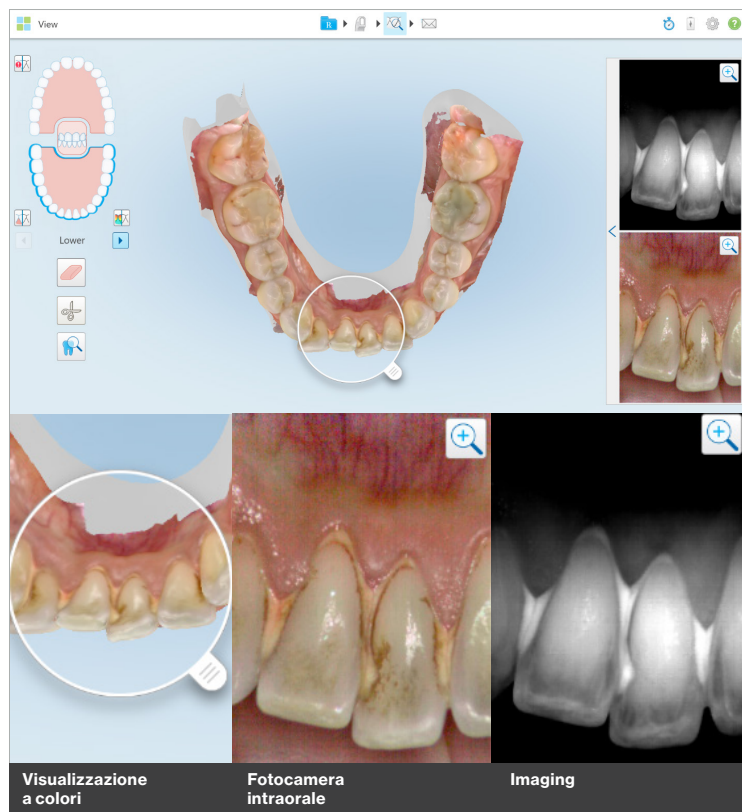
Figura 12

Figura 12: i fattori che causano un calcolo sono di varia natura ma i più frequenti includono dieta, scarsa igiene orale, malattia sistemica o farmaci. La presenza del calcolo, identificato nell'immagine NIRI da aree luminose, non influisce in modo significativo sull'immagine del dente.
